Landesfachtagung des DVS-LV Thüringen

Datum: 01./02.07.2022

Kurzfassung Vorträge:

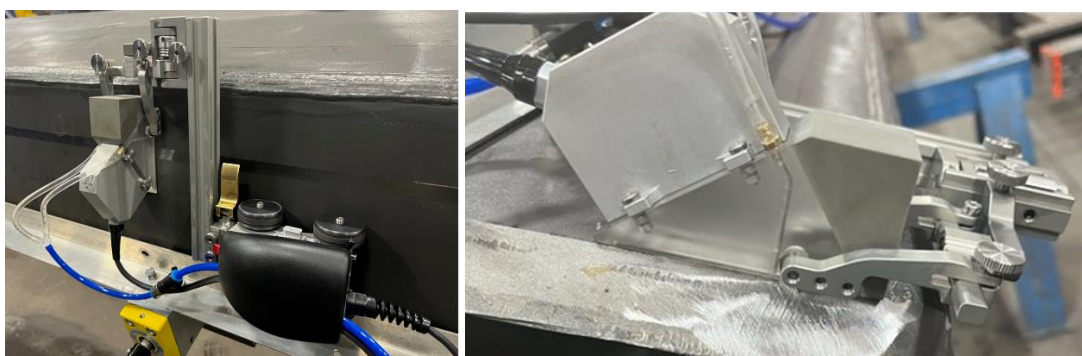
Bild 2. Phased Array-Prüfkopf und Manipulator mit Weggeber zur Schweißnahtprüfung

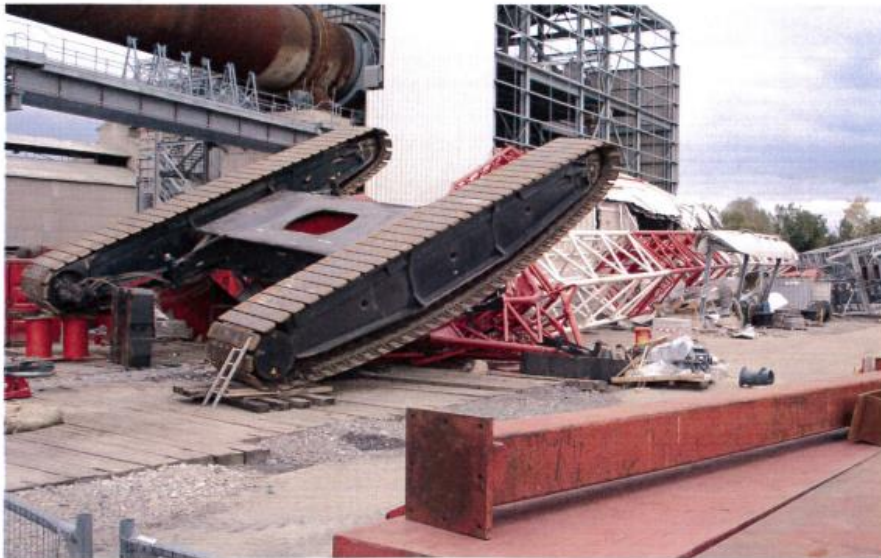
1. Kranunfall auf einer Baustelle im eng. York:

Der Raupenkran stürzt um Totalschaden! Dabei zerstörte dieser einen Großteil der vormontierten Baugruppen!

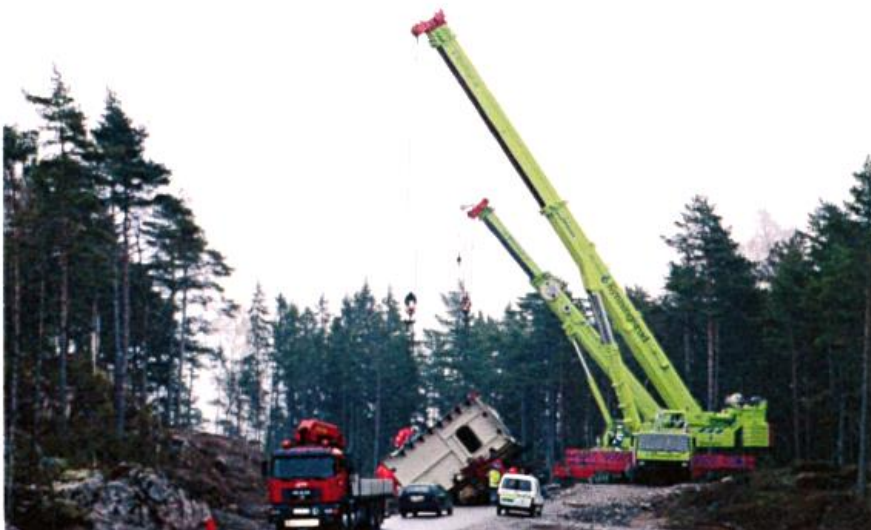
2. Transportunfall beim Bau der Svinesundbrücke (Schweden):

Spezialtransporter kippt mit 80 t-Brückenschuß um!

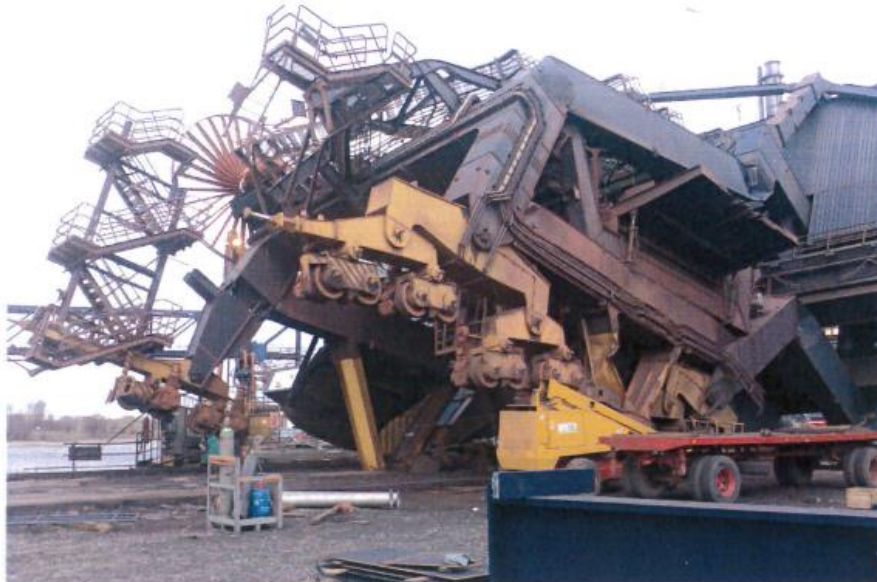
3. Kranunfall bei HKM-Duisburg:

Eine Windböe schob den nichtgesicherten Hafenkran gegen den Prellbock, wodurch dieser kippte und zerschellte Totalschaden!

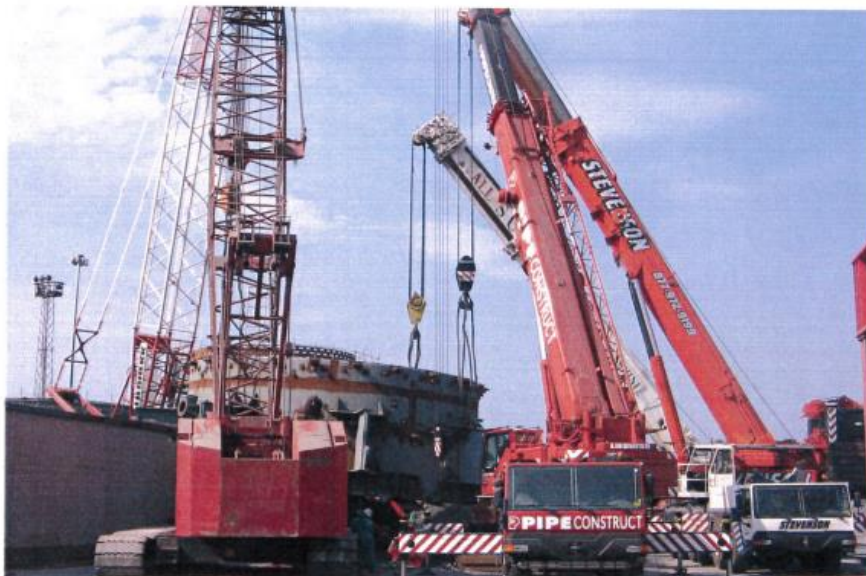
4. Transportunfall bei US-STEEL in Chicago:

Ein vorgefertigtes 450 t Hochofenteil kippt vom Spezialtransportwagen. Baugruppe blieb unversehrt, 2 Transportwagen stark beschädigt!

Zur Bergung wurden in allen 4 Fällen mittels E-Schweißen schnell und unkompliziert Hilfskonstruktionen angebracht die Elektrode lebt!
